Stabilisering av bærelag med DUSTEX  
Oppfølging av FOU rapport nr. 2008003393-1

FV 324, Fv 181, Fv 302, Fv 160 og Fv 286

Ressursavdelingen

Stabilisering av bærelag med DUSTEX som bindemiddel

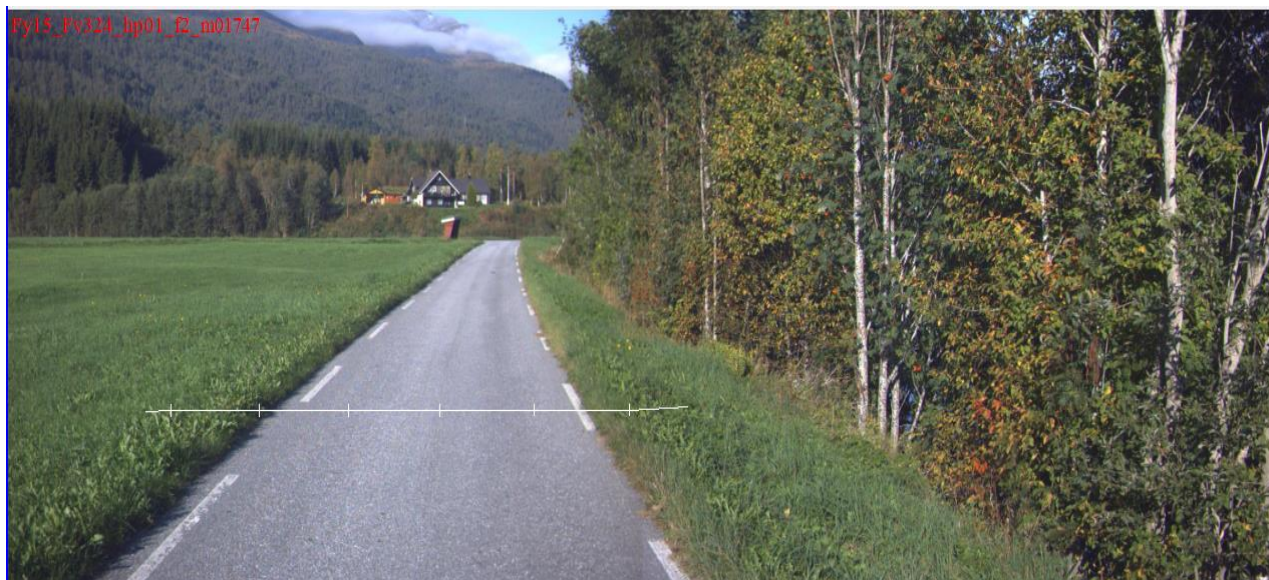
Figur 4 Fv 324-01 m 1747

Det er partier med langsgående sprekker og krakelering i hjulspor. Utviklingen av disse skadene har skjedd gradvis over tid, etter gjennomgang av vegbilder fra årene etter forsterkning. Noe av skadeårsaken skyldes smal veg og dårlig grøftedybder på noen seksjoner. Et godt eksempel på dette vises i Figur 5, der det kan sees at vegen ligger under sideterreng og dermed vil vannet så å «trykke» inn i vegen.

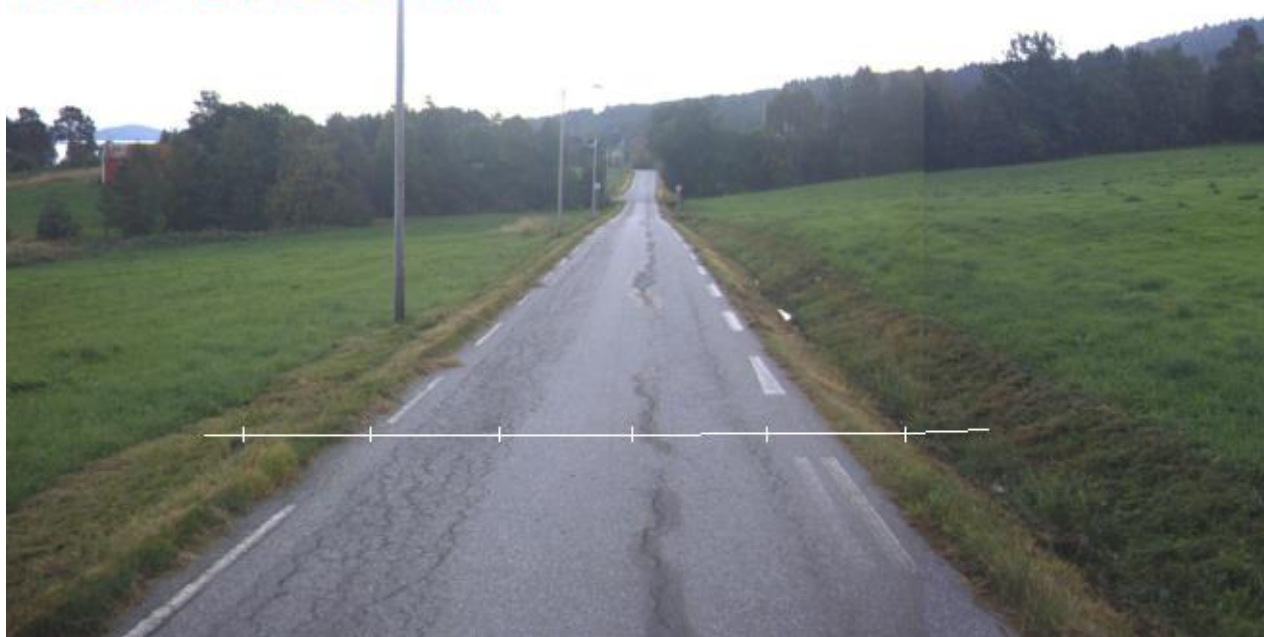
Figur 14 Fv 302-01 m 4921 i 2016

Noen år etter forsterkningen kan det sees at det oppstår sprekkdannelse i senterveg og langs kantene, men i liten omfang. Fra 2010 til 2017 kan det sees en tydelig utvikling i skadeomfanget. Lokale områder med mye krakkelering og tydelige telesprekk i senter veg, samt partier med dårlig kantstabilitet, er observert flere steder.

Med tanke på smal dekkebredde (partier ned mot 3 meter), en del tungtrafikk og grunne sidegrøfter, er skadeutviklingen som forventet.

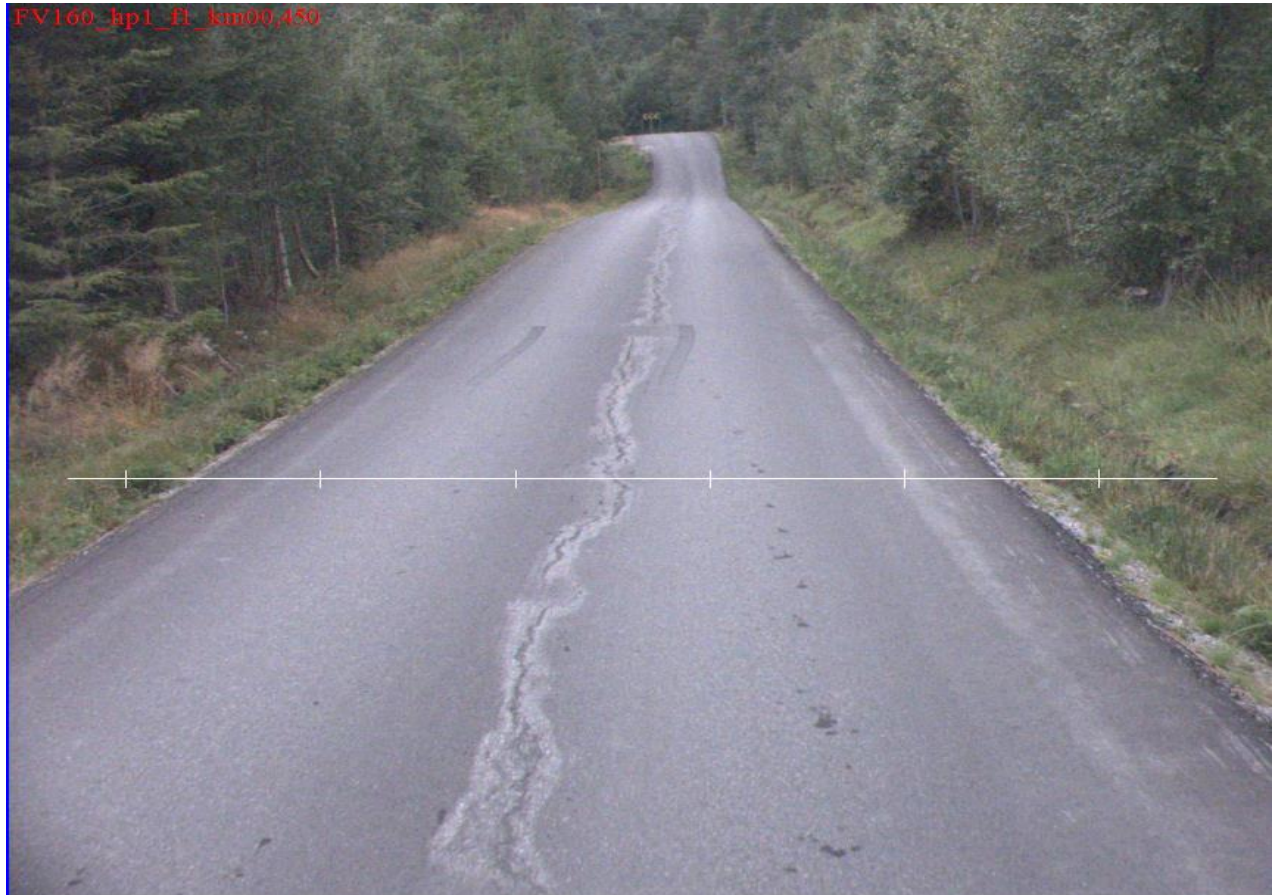
*Figur 19 Fv 160-01 m 450 i 2006*

En visuell vurdering av strekningen er gjennomført ved hjelp av vegbilder fra ViaPhoto, i perioden 2006-2017. Det blir i 2006 registrert at det har oppstått oppsprekking i senterlinjen, på større deler av strekningen. Disse sprekkene blir vurdert til å være telesprekker. Oppsprekkingen har sannsynligvis ikke noe med kvaliteten på bærelaget å gjøre, men heller med manglende grøfting, høyt humus- og finstoffinnhold i forsterkningslaget.

Før dekkefornyelse i 2014 hadde det oppstått oppsprekking i senterlinjen på store deler av strekningen, samt kantsprekker. Det er i 2017 registrert noe oppsprekking i senterlinjen, men stort sett lite dekkeskader ellers. Dette kan forklares med at Agb er stivere enn Ma, og dermed gir bedre lastfordeling.

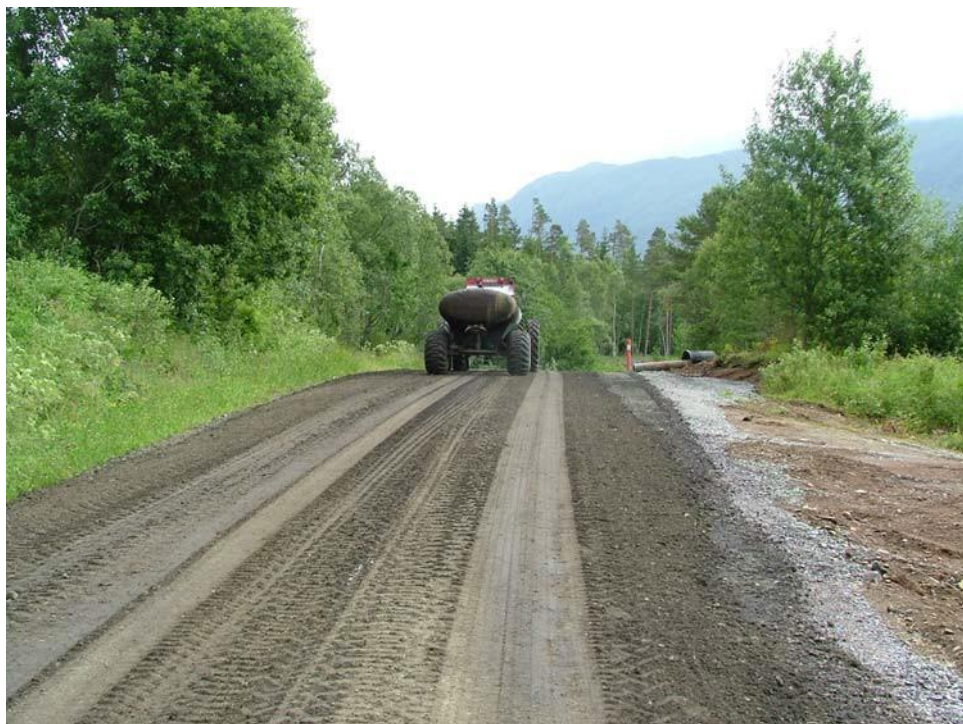
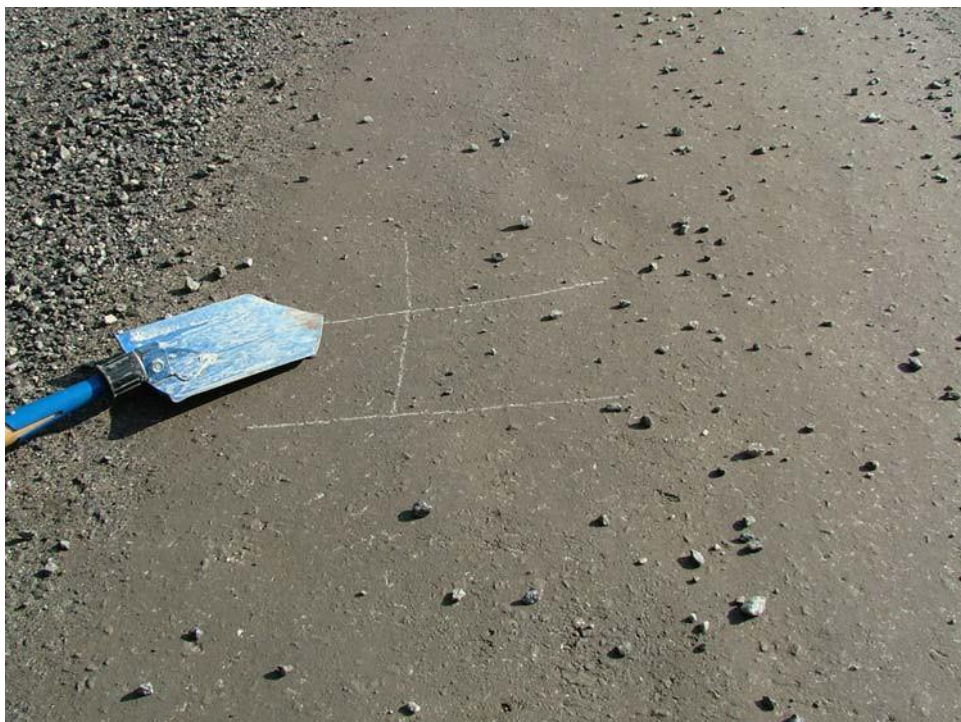
Ut fra visuell vurdering var det Dustex-stabiliserte laget fast og homogent før dekkelegging.

14 dager etter stabilisering.

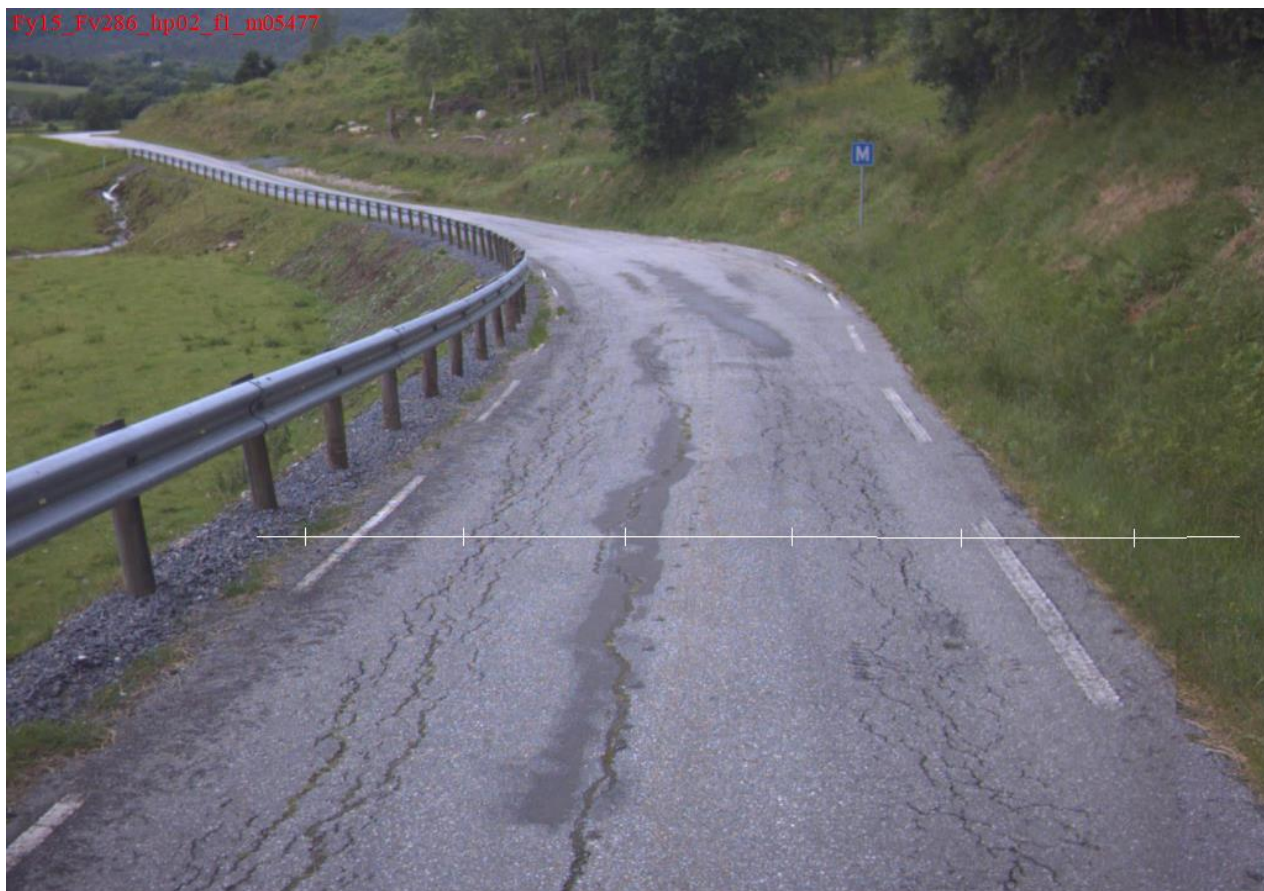
Figur 23 Fv 286-02 m 5477 fra 2017

Det visuelle vurderingen er gjort på bakgrunn i vegbilder fra 2017. Det er på de to strekningene observert partier med mye krakelering, og noe langsgående sprekker. Skadeårsaken på dette antas flere plasser å være på grunn av dårlig drenering og smal veg.
